Beispielverein FC Brücken

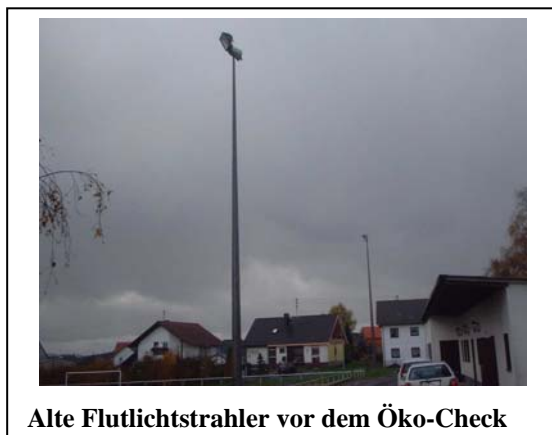
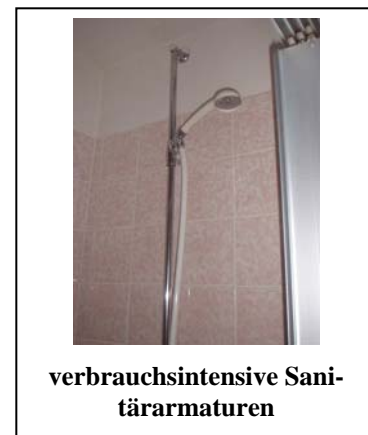
Im Rahmen der Öko-Check-Beratung wurden beim FC Brücken verschiedene Schwachstellen identifiziert. Die bestehende Flutlichtanlage war mit stark aufgeneigten Strahlern ausgerüstet; die Duschanlagen hatten einen Wasser-durchfluss von bis zu 25 l/min. Mittlerweile wurden einige der im Öko-Check vorgeschlagenen Maßnahmen in die Praxis umgesetzt.

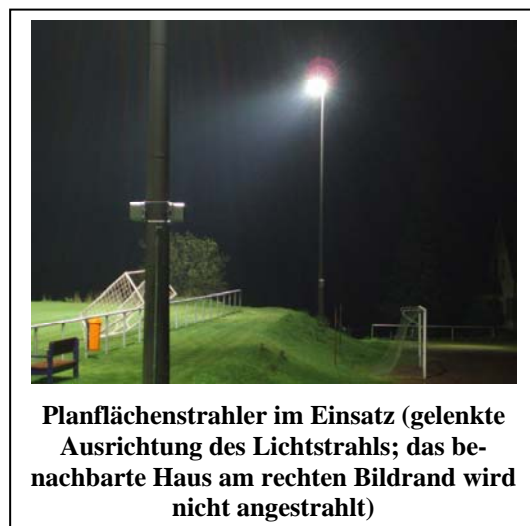
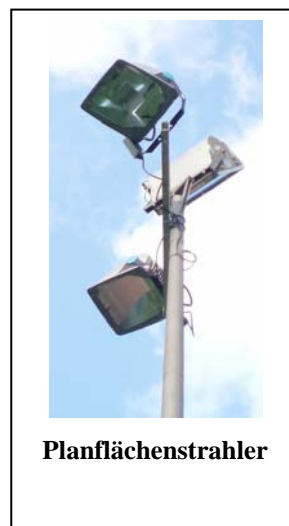
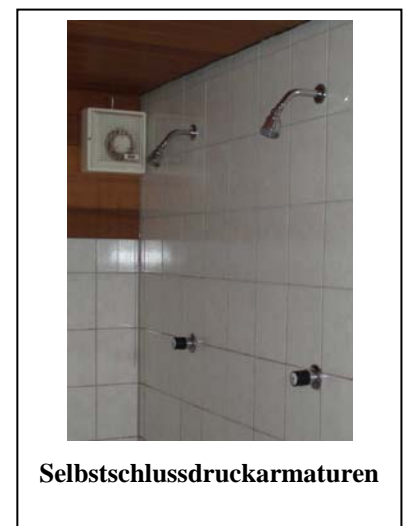
Auf dem neu angelegten Rasenplatz konnte eine Flutlichtanlage mit Planflächenstrahlern installiert werden. Diese Strahler haben gegenüber den bislang gebräuchlichen den Vorteil, weniger elektrische Energie zu verbrauchen. Die Lichtstrahlen werden durch Spiegelungstechniken innerhalb der Scheinwerfer direkt auf den Platz gelenkt, Streuungs- und Halbschatteneffekte treten kaum noch auf. Dies bringt einen weiteren Vorteil für die Anlieger und die Umwelt: Sowohl Nachbarn als auch nachtaktive Tiere werden durch die Beleuchtung nicht mehr gestört. Ebenfalls neu in Brücken sind die Selbstschlussdruckarmaturen in den Duschen, mit den 9 l Wassersparduschköpfen. Verbunden mit einer zentral einstellbaren Mischeinheit werden so Warmwasserkosten und der Energieverbrauch erheblich gesenkt.
